Kwaliteitscatalogus

Beheer en onderhoud openbare ruimte

Gemeente Hattem

Versie: 2
Status: concept
Datum: 10 april 2009
Project: P295-01
Kenmerk: 2009137

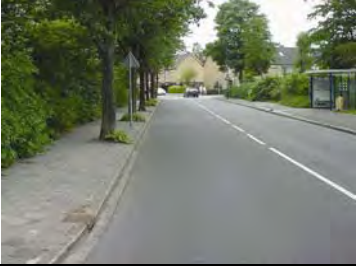
De verharding ligt er als nieuw bij. Er zijn geen schadebeelden of reparaties zichtbaar. Het comfort voor de gebruiker is hoog.	<ul style="list-style-type: none"> • Oneffenheid hoogteverschil max. 5 mm • Geen scheuren • Geen dwarsonvlakheid; spoordiepte max. 10 mm • Geen rafeling • Geen randschade
A

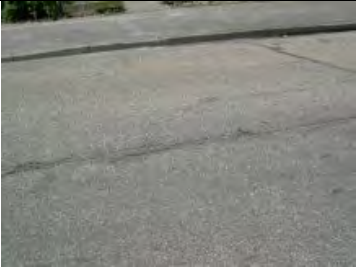
De verharding ziet er goed uit. Er is incidentele schade, maar deze is weinig hinderlijk voor het gebruik en het gebruikskomfort is goed. Incidenteel een zichtbare reparatie (dezelfde kleur en materiaal).	<ul style="list-style-type: none"> • Oneffenheid hoogteverschil max. 15 mm • Losse scheuren, niet verbonden • Lichte dwarsonvlakheid; spoordiepte max. 20 mm • Lichte rafeling • Lichte randschade
B

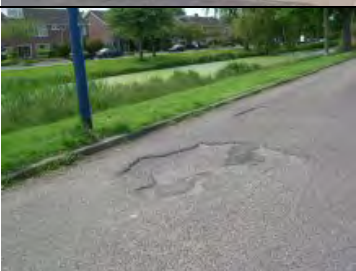
De verharding is grotendeels kapot en lijkt op een lappendeken. Het verkeer moet zich aanpassen aan het slechte wegdek. Gevaarlijke situaties komen voor en er is kans op gegronde schadeclaims	<ul style="list-style-type: none"> • Oneffenheid hoogteverschil meer dan 30 mm • Scheuren in blokpatroon • Veel ernstige dwarsonvlakheid; spoordiepte meer dan 30 mm • Veel ernstige rafeling • Veel ernstige randschade

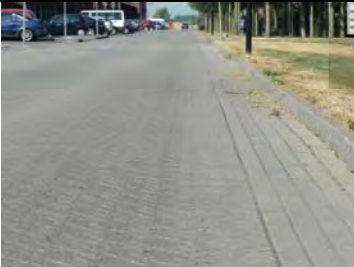
De verharding ziet er goed uit. Er is incidentele schade maar deze is weinig hinderlijk voor het gebruik en het gebruikskomfort is goed. Incidenteel zijn er reparaties, maar deze zijn uitgevoerd in het zelfde materiaal en in dezelfde kleur.	<ul style="list-style-type: none"> • Oneffenheid hoogteverschil max. 15 mm • Lichte dwarsonvlakheid; spoordiepte max. 25 mm • Voegwijdte max. 10 mm 	
B

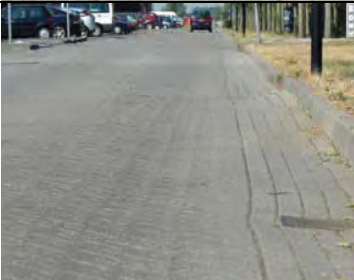
De verharding is in redelijk staat. Er is enige schade en enige mate van veroudering zichtbaar. Er zijn zichtbare reparaties. Het comfort neemt hier en daar af, vooral voor fietsers.	<ul style="list-style-type: none"> • Oneffenheid hoogteverschil max. 30 mm • Enige dwarsonvlakheid; spoordiepte max. 40 mm • Voegwijdte max. 20 mm.

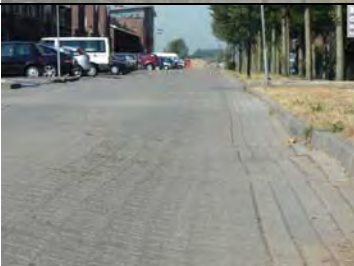
De verharding heeft duidelijk zichtbare schades en schades over een groot oppervlak. Het verband is uit de onderdelen. Het comfort is slecht, maar wel veilig. Er is enige kans op gegronde schadeclaims.	<ul style="list-style-type: none"> • Oneffenheid hoogteverschil max. 50 mm • Aanzienlijke dwarsonvlakheid; spoordiepte max. 40 mm • Voegwijdte max. 30 mm. 	
D

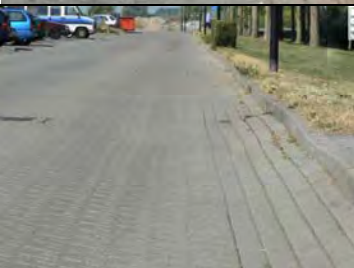
De verharding is grotendeels kapot. De verharding lijkt op een lappendeken. Het verkeer moet zich aanpassen aan het slechte wegdek. Gevaarlijke situaties komen voor en er is kans op gegronde schadeclaims	<ul style="list-style-type: none"> • Oneffenheid hoogteverschil meer dan 30 mm • Veel ernstige dwarsonvlakheid; spoordiepte meer dan 40 mm • Voegwijdte meer dan 30 mm.

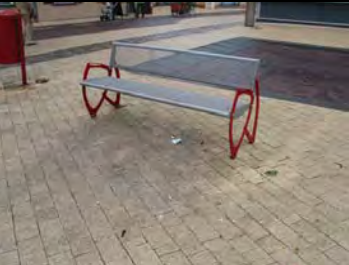
<p>Het meubilair is in nieuwstaat en is volledig functioneel</p>	<ul style="list-style-type: none"> • Geen beschadigingen • Geen gevaarlijke situaties door schade • 100% vast en loodrecht • Schilderwerk als nalieuw • Uniform in hoogte, plaats, type en kleur 	
A

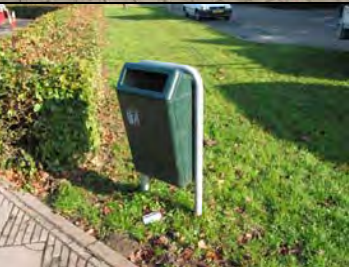
<p>Het meubilair is goed en vervult prima de beoogde functie.</p>	<ul style="list-style-type: none"> • Incidentele beschadigingen • Geen gevaarlijke situaties door schade • 100% vast en loodrecht • Schilderwerk goed • Uniform in hoogte en plaats, type en kleur 	
B

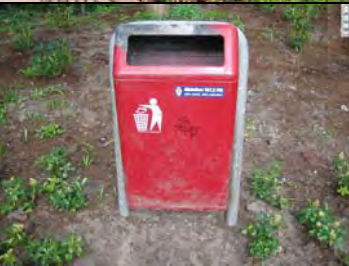
<p>Het meubilair is in redelijke staat met enige slijtage, maar voldoet voor de functie.</p>	<ul style="list-style-type: none"> • Lichte beschadigingen • Geen gevaarlijke situaties door schade • 1 stuks niet vast en/of loodrecht • Enkele beschadigingen in schilderwerk • Lichte afwijkingen in uniformiteit in hoogte en plaats, type en kleur

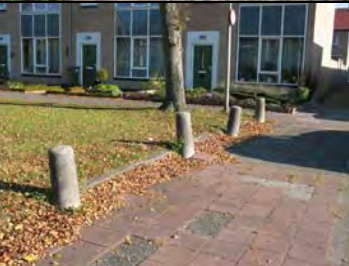
<p>Het meubilair laat te wensen over, voldoet met moeite aan de functie.</p>	<ul style="list-style-type: none"> • Matige beschadigingen • Geen gevaarlijke situaties door schade • 2 stuks niet vast en/of loodrecht • Schilderwerk met veel beschadigingen • Niet uniform in hoogte en plaats, type en kleur 	
D

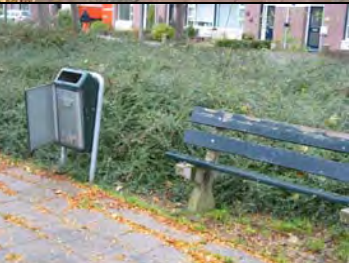
<p>Het meubilair is slecht en kan niet meer worden gebruikt waarvoor het bedoeld is.</p>	<ul style="list-style-type: none"> • Forse beschadigingen • Gevaarlijke situaties door schade • Meer dan 3 stuks niet vast en/of loodrecht • Schilderwerk met zeer veel beschadigingen • Niet uniform in hoogte en plaats, type en kleur

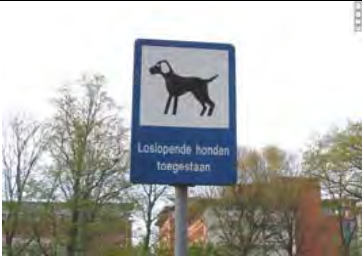
De bebording is niet beschadigd. De borden voldoen volledig aan hun functie en brengen de informatie goed over.	<ul style="list-style-type: none"> • Dekkingsgraad van de coating is volledig en gelijkmatig • Er zijn geen deuken of gaten aanwezig • Het bord is niet verkleurd
A

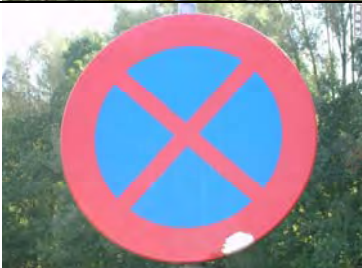
De bebording is licht beschadigd. De borden voldoen volledig aan de functie en brengen de informatie goed over.	<ul style="list-style-type: none"> • Dekkingsgraad van de coating is volledig, op een enkele plaats is de coating dunner. • Het bord is licht beschadigd als gevolg van deuken of gaten • Het bord is nauwelijks verkleurd
B

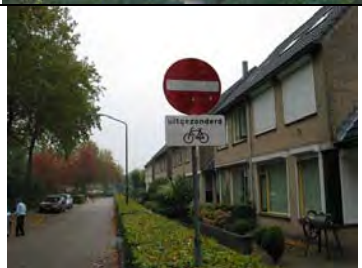
De bebording is in enige mate beschadigd. De functie wordt in enige mate beperkt. De informatie is nog leesbaar en zichtbaar.	<ul style="list-style-type: none"> • Dekkingsgraad van de coating is op enkele plaatsen afwezig of in een slechte conditie. • Het bord is in enige mate beschadigd door deuken of gaten • Het bord is in enige mate verkleurd

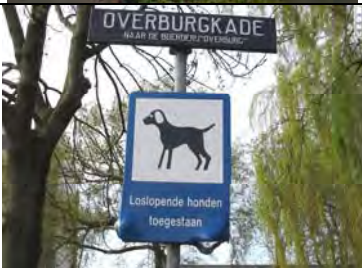
De bebording is aanzienlijk beschadigd. De bebording voldoet nog maar beperkt aan de functie en de informatie is niet helemaal leesbaar en zichtbaar.	<ul style="list-style-type: none"> • Dekkingsgraad van de coating is op grotere delen matig of geheel afwezig. • Het bord is aanzienlijk beschadigd door deuken of gaten. • Het bord is aanzienlijk verkleurd
D

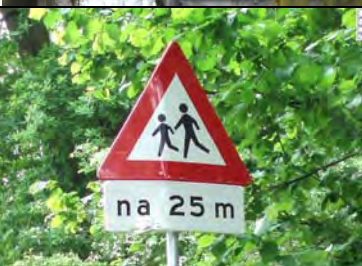
De bebording is zwaar beschadigd of ontbreekt. Ze voldoet niet meer aan de functie. De informatie is niet meer zichtbaar en leesbaar.	<ul style="list-style-type: none"> • Dekkingsgraad van de coating is op het gehele bord afwezig of in zeer slechte conditie • Het bord is zwaar beschadigd door deuken of gaten • Borden ontbreken • Het bord is ernstig verkleurd

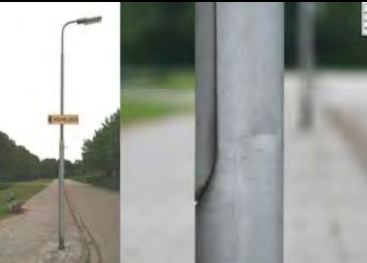
<p>Beperkte slijtage: De lichtmasten staan recht. Slechts plaatselijk enkele beschadigingen of tekort aan verf. De verlichting werkt.</p>	<ul style="list-style-type: none"> • Incidentele beschadigingen • Geen gevaarlijke situaties door schade • 100% vast en loodrecht • Schilderwerk goed • Uniform in hoogte en plaats, type en kleur • De verlichting werkt 	
B

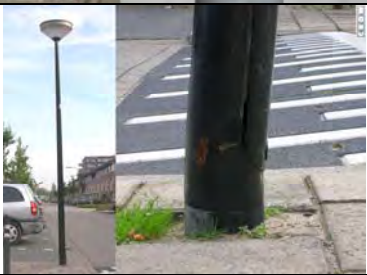
<p>Normale slijtage: De lichtmasten staan soms enigszins uit het lood. Er zijn wat kleinere beschadigingen. De verf is wat kaal. De verlichting werkt.</p>	<ul style="list-style-type: none"> • Lichte beschadigingen • Geen gevaarlijke situaties door schade • 1 stuks niet vast en/of loodrecht • Enkele beschadigingen in schilderwerk • Lichte afwijkingen in uniformiteit in hoogte en plaats, type en kleur • De verlichting werkt

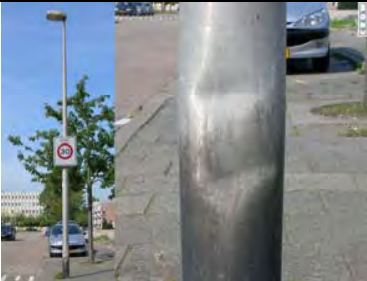
<p>Gebreken: De lichtmasten vertonen soms gebreken. Op veel plekken is de verf afgebladderd, meerdere masten staan scheef. De verlichting werkt.</p>	<ul style="list-style-type: none"> • Matige beschadigingen • Geen gevaarlijke situaties door schade • 2 stuks niet vast en/of loodrecht • Schilderwerk met veel beschadigingen • Niet uniform in hoogte en plaats, type en kleur • De verlichting werkt 	
D

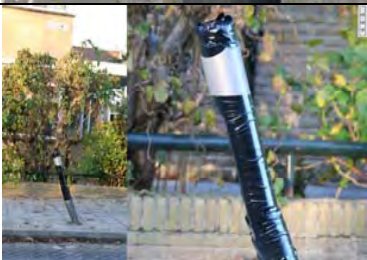
<p>Veel gebreken: De lichtmasten staan scheef, zijn helemaal kaal of verf is totaal afgebladderd. De verlichting werkt niet.</p>	<ul style="list-style-type: none"> • Forse beschadigingen • Gevaarlijke situaties door schade • meer dan 3 stuks niet vast en/of loodrecht • Schilderwerk met zeer veel beschadigingen • Niet uniform in hoogte en plaats, type en kleur. • De verlichting werkt niet

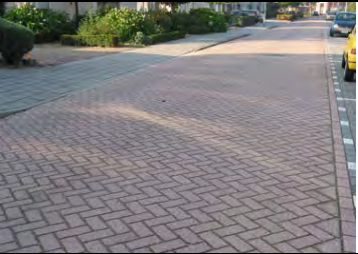
<p>Brandschoon: Er is geen onkruid aanwezig.</p>	<ul style="list-style-type: none"> • Zeer weinig onkruidgroei • Max. 2% van de voegen is begroeid • Zeer incidentele begroeiing om obstakels en langs muren (max 2%) • Incidenteel tot max. 5 cm hoog • Max. 5 cm aaneengesloten in goten 	
A

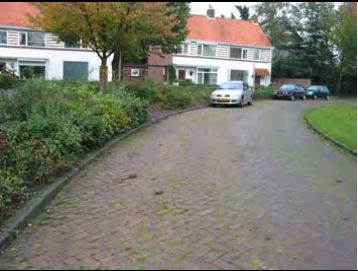
<p>Schoon: Er is weinig onkruid zichtbaar, het is net opgekomen. Het is echter nauwelijks opvallend in het straatbeeld.</p>	<ul style="list-style-type: none"> • Geringe onkruidgroei • 3-10% van de voegen is begroeid • Incidentele begroeiing om obstakels en langs muren • Incidenteel tot max. 10 cm hoog • Maximaal 15 cm aaneengesloten in goten. 	
B

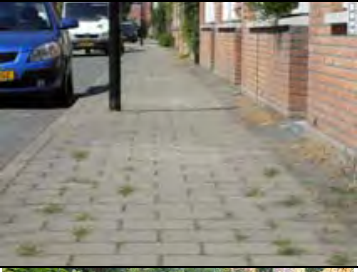
<p>Matig schoon: Het is nog niet storend vuil door onkruid. Niet overheersend in het straatbeeld. Hier en daar is er een plek met klein onkruid, vooral rond obstakels en langs wanden.</p>	<ul style="list-style-type: none"> • Matige onkruidgroei • 10-15% van de voegen is begroeid • Lichte polvorming • Regelmatige begroeiing om obstakels en langs muren • Incidenteel tot max. 30 cm hoog • Maximaal 30 cm aaneengesloten in goten

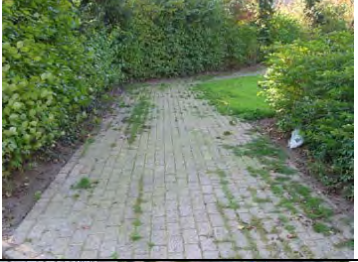
<p>Onverzorgd: Er is nogal wat onkruid dat in flinke plukken op straat en langs beplantingen staat. Het ziet er uit of er lang niets aan gedaan is.</p>	<ul style="list-style-type: none"> • Zware onkruidgroei • 15-30% van de voegen is begroeid • Polvorming • Structurele begroeiing om obstakels en langs muren • Begroeiing hoger dan 30 cm komt voor • Maximaal 50 cm aangesloten in goten 	
D

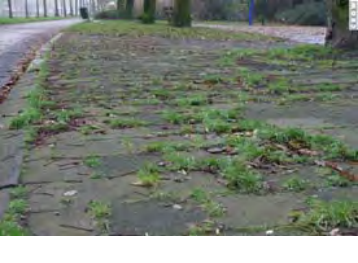
<p>Vervuild: De voegen in verharding zijn grotendeels begroeid en er staan hoge pollen onkruid. Rond obstakels en langs wanden is structureel onkruid aanwezig.</p>	<ul style="list-style-type: none"> • Zeer zware onkruidgroei • Meer dan 30% van de voegen is begroeid • Polvorming • Structurele begroeiing om obstakels en langs muren • Begroeiing langer dan 30 cm komt voor • Meer dan 50 cm aaneengesloten in goten
